#### 7.2.8.2 ADUÇÃO DE ÁGUA BRUTA

### 7.2.8.3 ESTAÇÃO DE TRATAMENTO DE ÁGUA

#### 7.2.8.5 AVALIAÇÃO DO SISTEMA

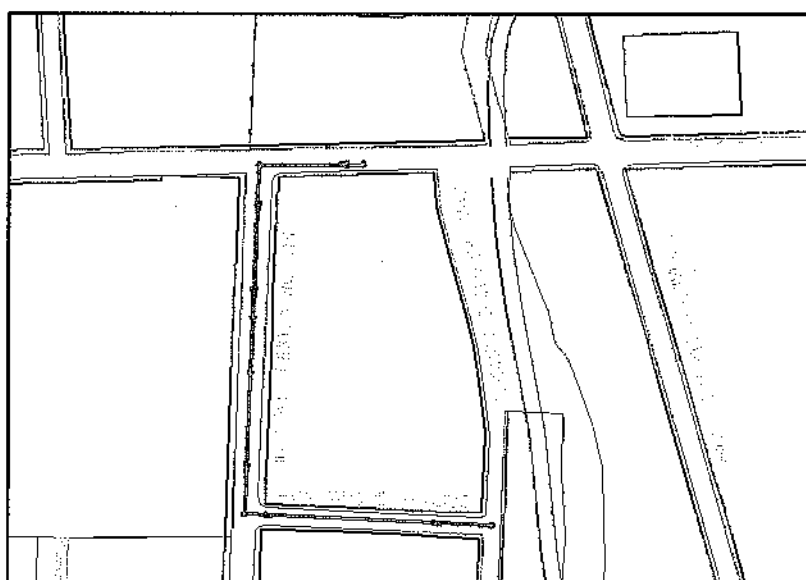
A Figura 7.108 mostra uma situação no bairro Estação de possível lançamento de esgotos diretamente no rio Caeté ou de acúmulo de esgoto no PV, que neste caso depende da limpeza periódica pelos caminhões limpa-fossa.

**Figura 7.108 – Rede coletora**

Ambas as práticas são desaconselháveis por causarem graves riscos à saúde pública. A primeira, ao lançar esgoto bruto diretamente no rio, promove a poluição dos corpos hídricos que podem ser utilizados à jusante do lançamento por comunidades que estarão sujeitas à esta contaminação, e a segunda promove o acúmulo de esgoto nos poços de visita que ficam sujeitos à transbordamentos devido à extrapolação da quantidade de esgoto por coleta excessiva, por infiltrações pluviais, entre outros.

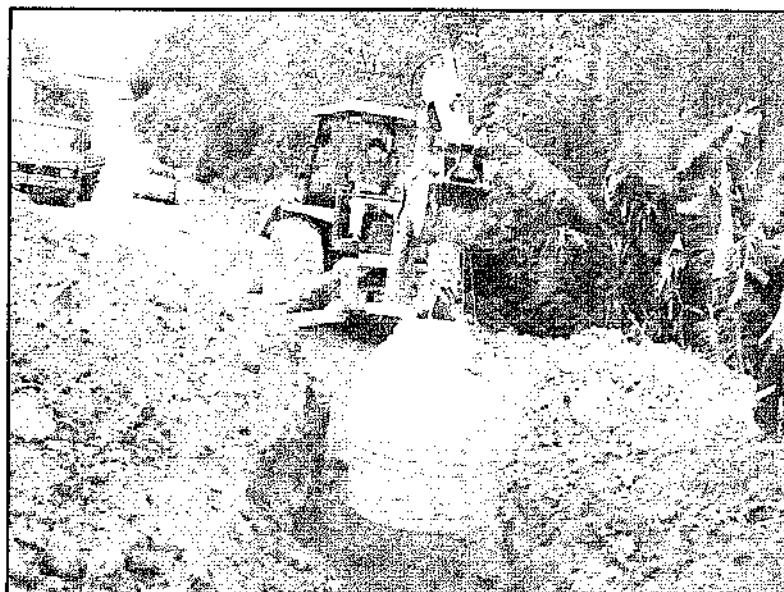
O sistema de tratamento de esgotos instalado na localidade de Santa Luzia é um sistema compacto de fibras naturais que promove a degradação anaeróbia da matéria orgânica. Constitui-se de tratamento preliminar por meio de caixa de gradeamento, reator de fluxo pistonado seguido de decantador secundário. Segundo o fabricante do sistema a eficiência varia de 90 a 100% e o tempo de detenção hidráulico é de 2 a 4 horas.

A Figura 7.111 mostra a implantação do sistema de tratamento de esgotos na localidade de Santa Luzia.

**Figura 7.111 – Instalação do sistema de tratamento de esgotos de Santa Luzia**

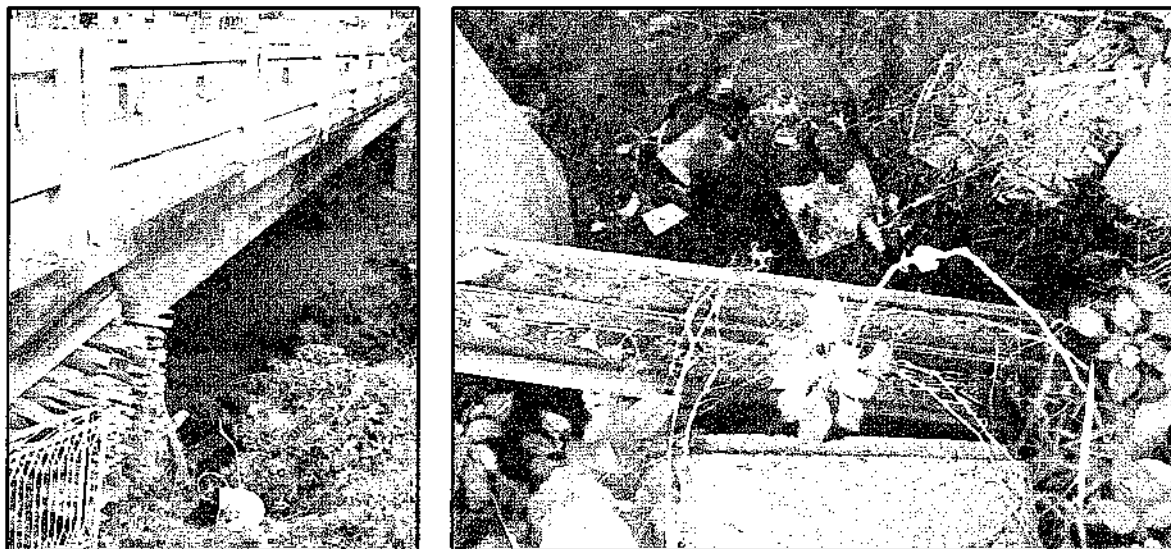
A Figura 7.113 traz a imagem do canal de drenagem pluvial, que lança esgoto doméstico sob a ponte localizada na Rodovia SC-446, esquina com a Rua Pedro de Brida, na latitude 28°31'02" S e longitude 49°18'60" O.

**Figura 7.113 – Lançamento irregular de esgoto doméstico no bairro Vila Brasília.**

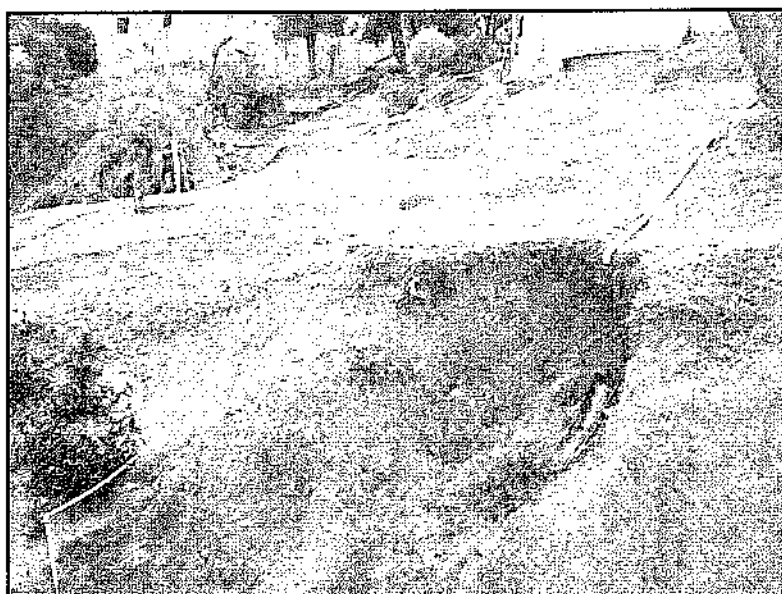
Observam-se em ambas as fotos que o esgoto doméstico é lançado diretamente na rua, em frente às residências.

**Figura 7.116 – Lançamento de esgoto a céu aberto no bairro Lunardi.**

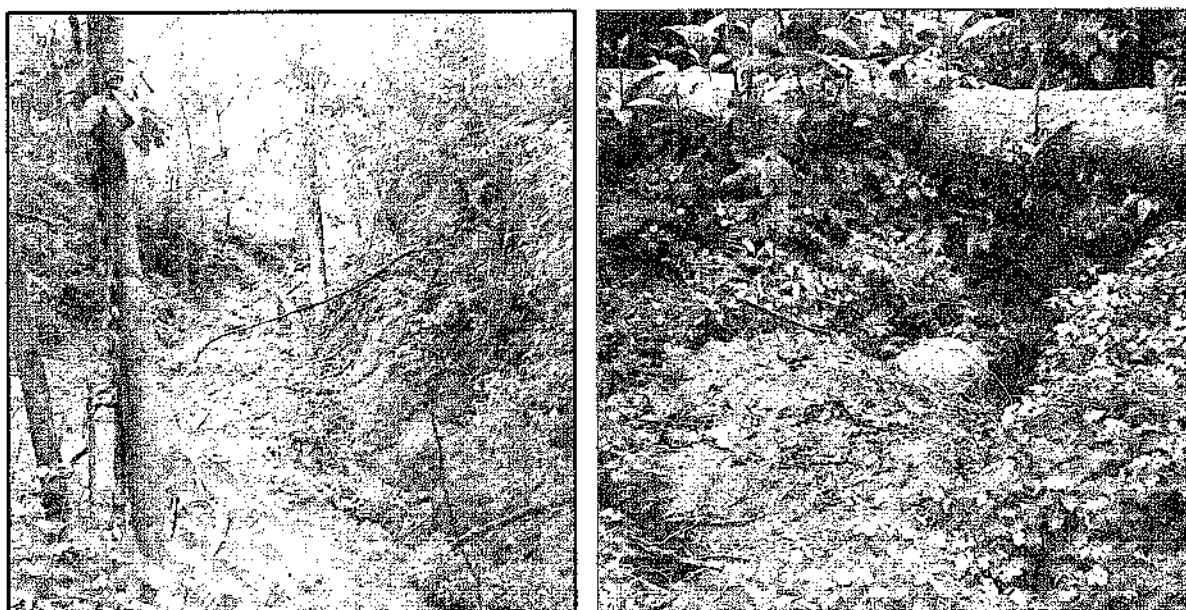
A Figura 7.118 traz duas imagens que caracterizam a tubulação de concreto instalada nas margens da Rua João Carlos Caruso Mac Donald. Essa tubulação é uma das responsáveis pelo lançamento de esgoto doméstico nos fundos de vale. À direita tem-se a imagem da descida ao fundo de vale, com o tubo enterrado e a imagem à esquerda tem-se a saída do tubo em cota inferior.

**Figura 7.118 – Lançamento irregular de esgoto doméstico no bairro das Damas.**

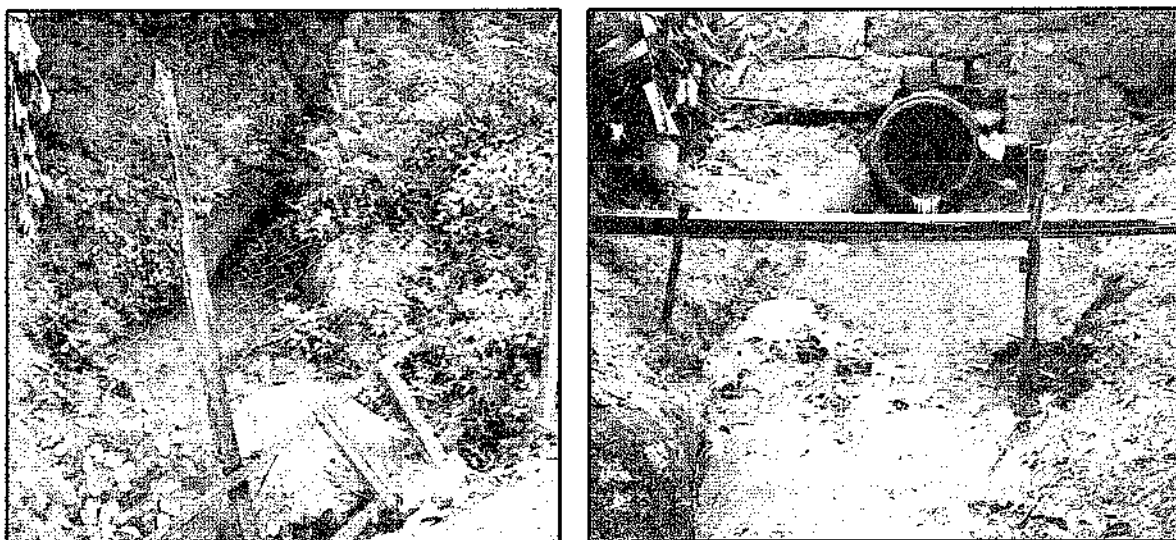
A Figura 7.120 mostra o córrego formado por lançamento de esgotos no fundo de vale, seguidos por obra de canalização sob o terreno de uma residência. A imagem à esquerda traz a tubulação à montante e a foto à direita a tubulação à jusante da residência.

**Figura 7.120 – Lançamento irregular de esgoto doméstico no bairro das Damas.**

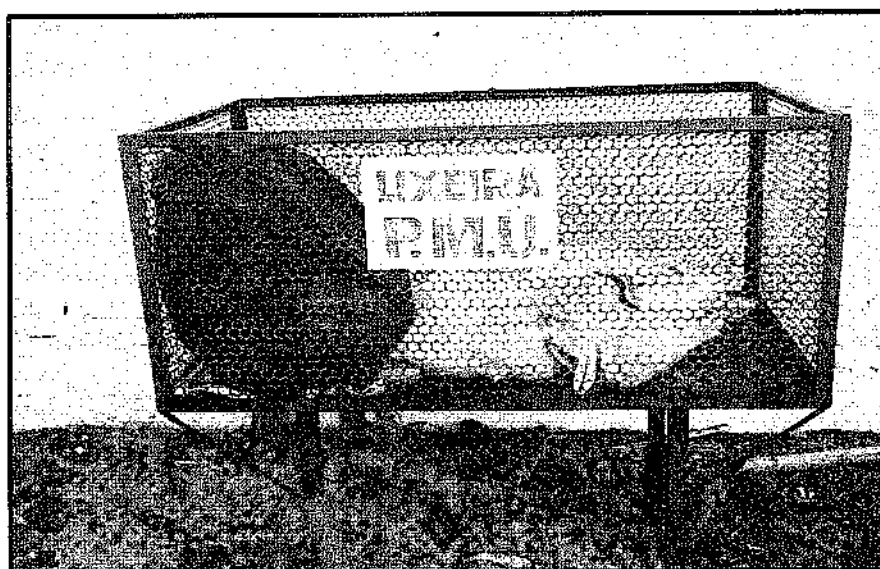
Em geral, os resíduos domiciliares e comerciais são acondicionados em sacos plásticos e depositados nos coletores particulares, localizados na frente das residências e nos coletores públicos disponibilizados pela Prefeitura Municipal. Os coletores públicos são distribuídos sem nenhum planejamento específico, sendo instalados quando solicitados, ou de acordo com a necessidade (PGIRS/CIRSURES, 2004). A Figura 7.122 abaixo mostra o acondicionamento de resíduos sólidos domiciliares em um coletor disponibilizado.

Figura 7.122 – Coletor de resíduos domésticos.

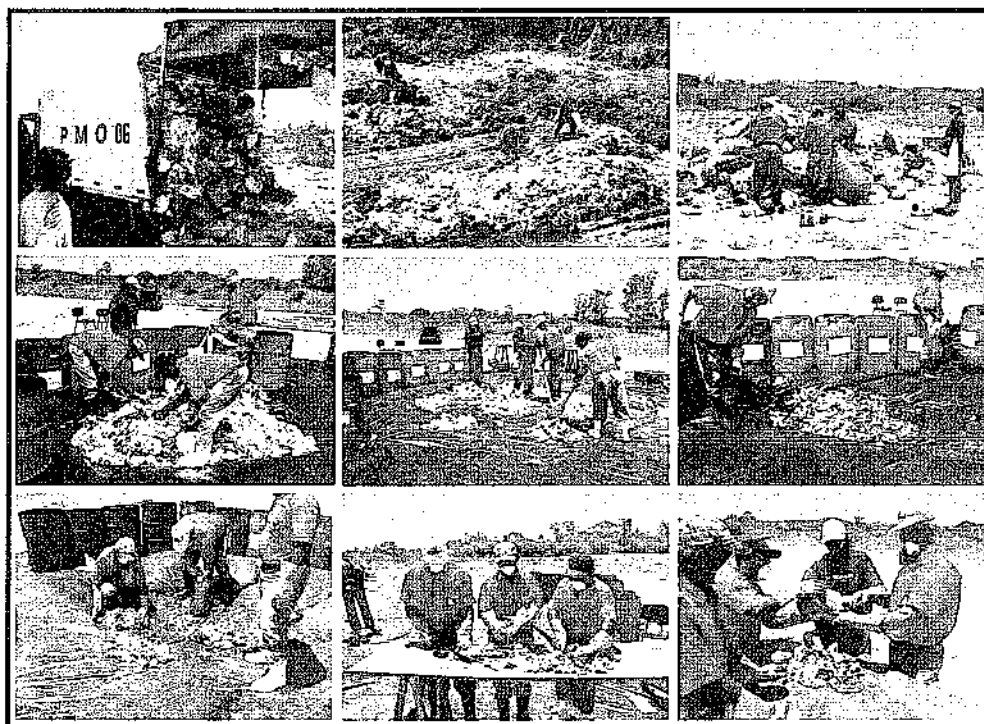
A Figura 7.123 apresenta passo a passo a coleta de amostra para análise da composição química dos resíduos.

**Figura 7.123 – Coleta de amostra para análise de composição química dos resíduos**

Para análise da composição física dos resíduos, efetuou-se o mesmo procedimento descrito na determinação da composição química dos resíduos.

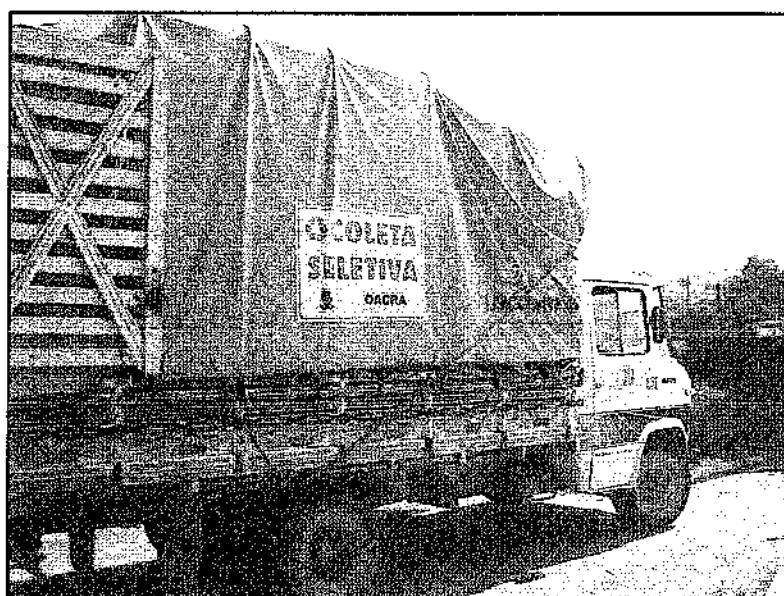
**Figura 7.130 – Caminhão disponibilizado pelo CIRSURES para a coleta seletiva em Urussanga**

A operacionalização do programa de coleta seletiva no município de Urussanga é feita duas vezes por semana, às segundas e quintas-feiras, pelo período da manhã. O caminhão coletor, equipado com sistema de sonorização, percorre os bairros do Centro, da Figueira e da baixada Fluminense, que atualmente são os bairros atendidos pelo programa de coleta seletiva municipal. Ao todo são dispostas 97 lixeiras nesses três bairros, sendo 21 no bairro Baixada Fluminense, 55 no Centro e 21 no bairro da Figueira. Há intenção, segundo informações do CIRSURES, de se ampliar a coleta seletiva para outros bairros no próximo ano, entretanto, não se sabe ao certo quais os bairros que serão atendidos pelo programa.

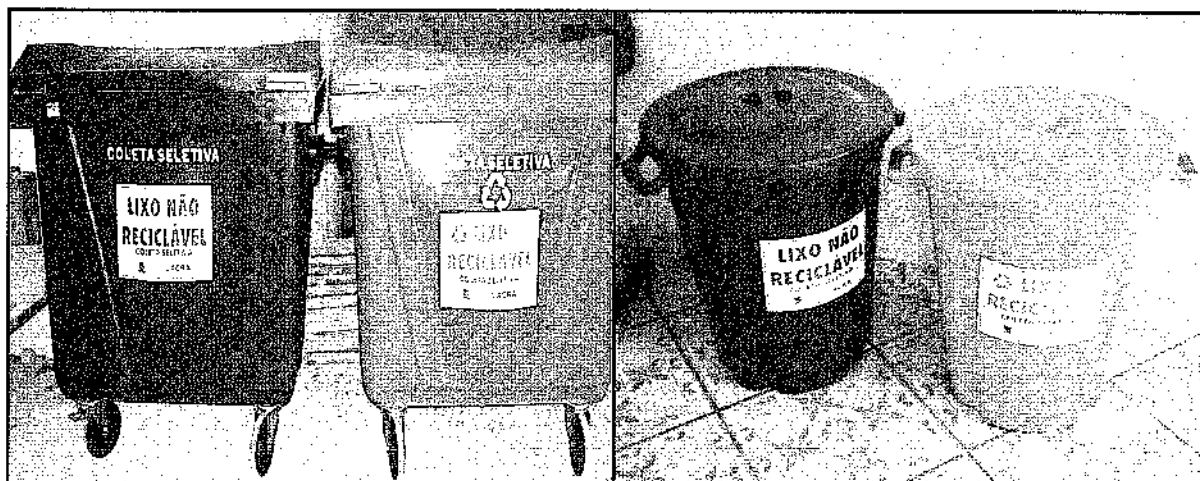
Ainda segundo informações dos técnicos do CIRSURES, a aceitação popular referente ao programa tem sido satisfatória, havendo uma eficiente separação dos resíduos na fonte, nos bairros atendidos pela coleta seletiva. Para os moradores de outros bairros, há a possibilidade de participar do programa depositando os resíduos recicláveis em um dos Postos de Entrega Voluntária (PEV's), localizados em pontos estratégicos, como a PMU, Epagri, Casa da Cidadania, Fórum, Escola Barão do rio Branco, Escola Caetano Bez Batti, Colégio Energia e no CIRSURES. A Figura 7.134 abaixo mostra alguns PEV's localizados no município de Urussanga.

**Figura 7.134 – Postos de Entrega Voluntária de resíduos recicláveis em Urussanga**

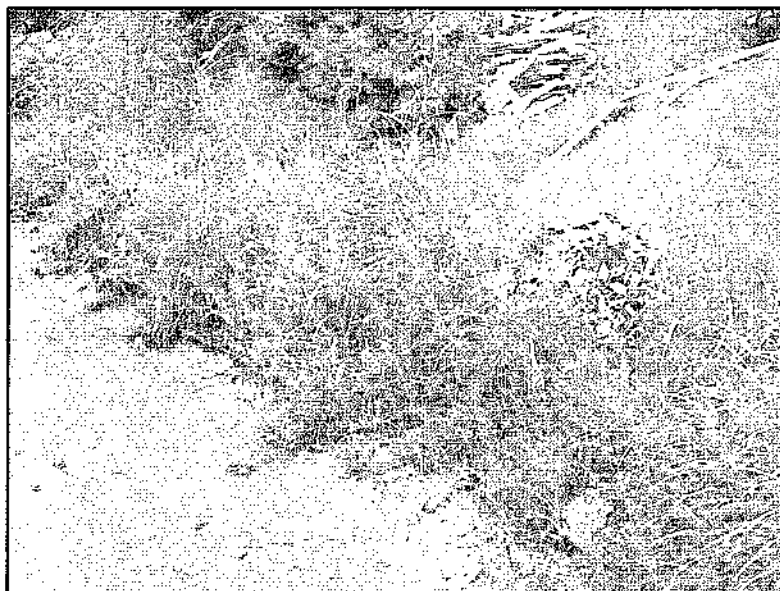
**Figura 7.145 – Acúmulo de entulho na margem do Rio Urussanga**
